Département de la Dordogne  
**DOSSIER D'INVENTAIRE**  
PETIT PATRIMOINE RURAL BÂTI DU PÉRIGORD

**Commune :** Trélissac

**Lieu-dit :** Cavillac

**Édifice :** Fontaine - lavoir

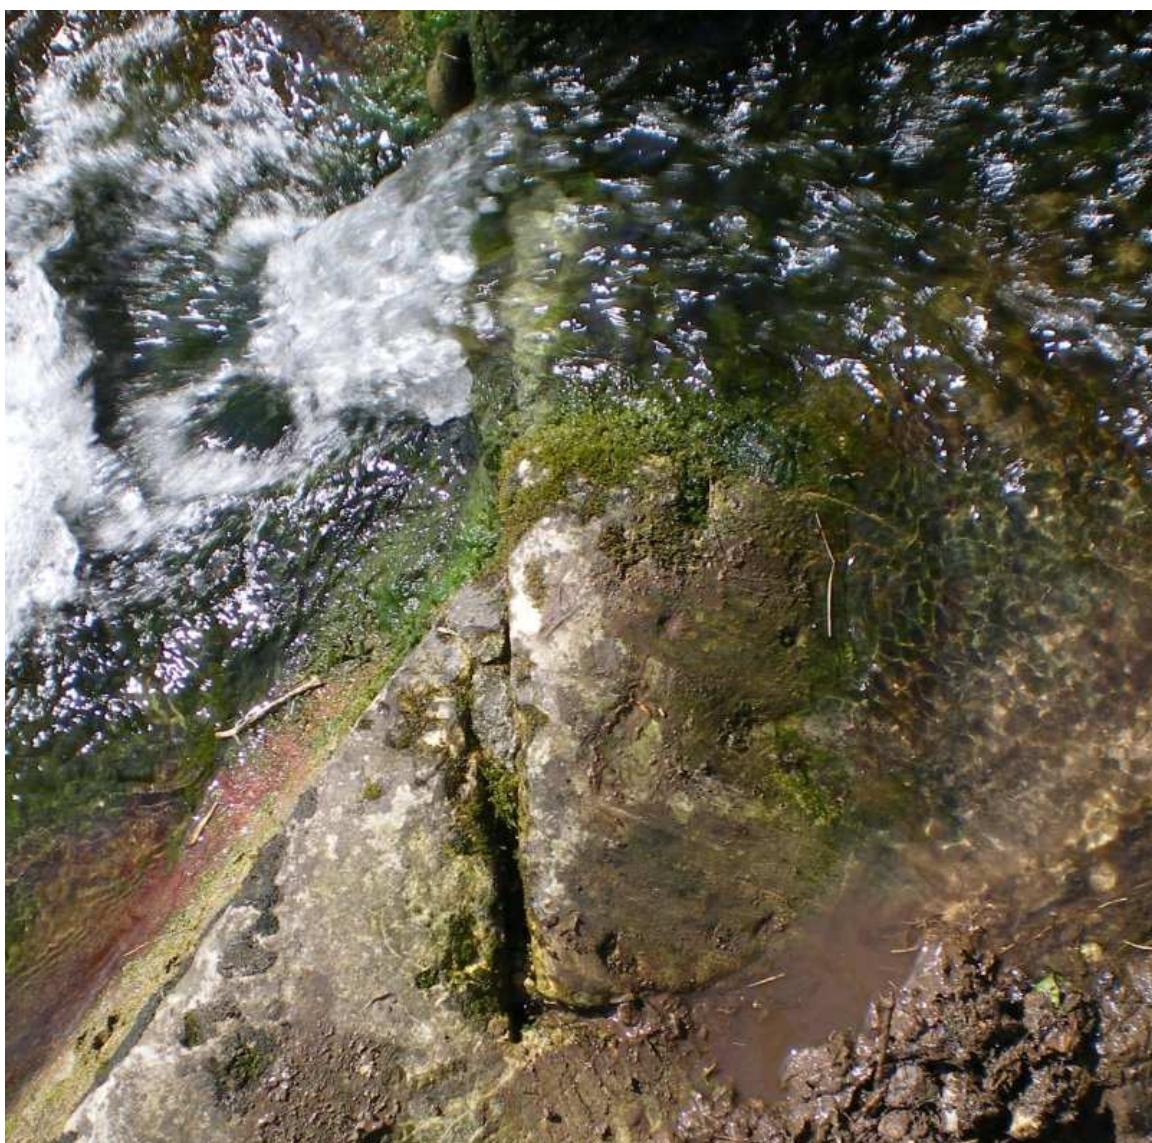
Le jaillissement de l'eau

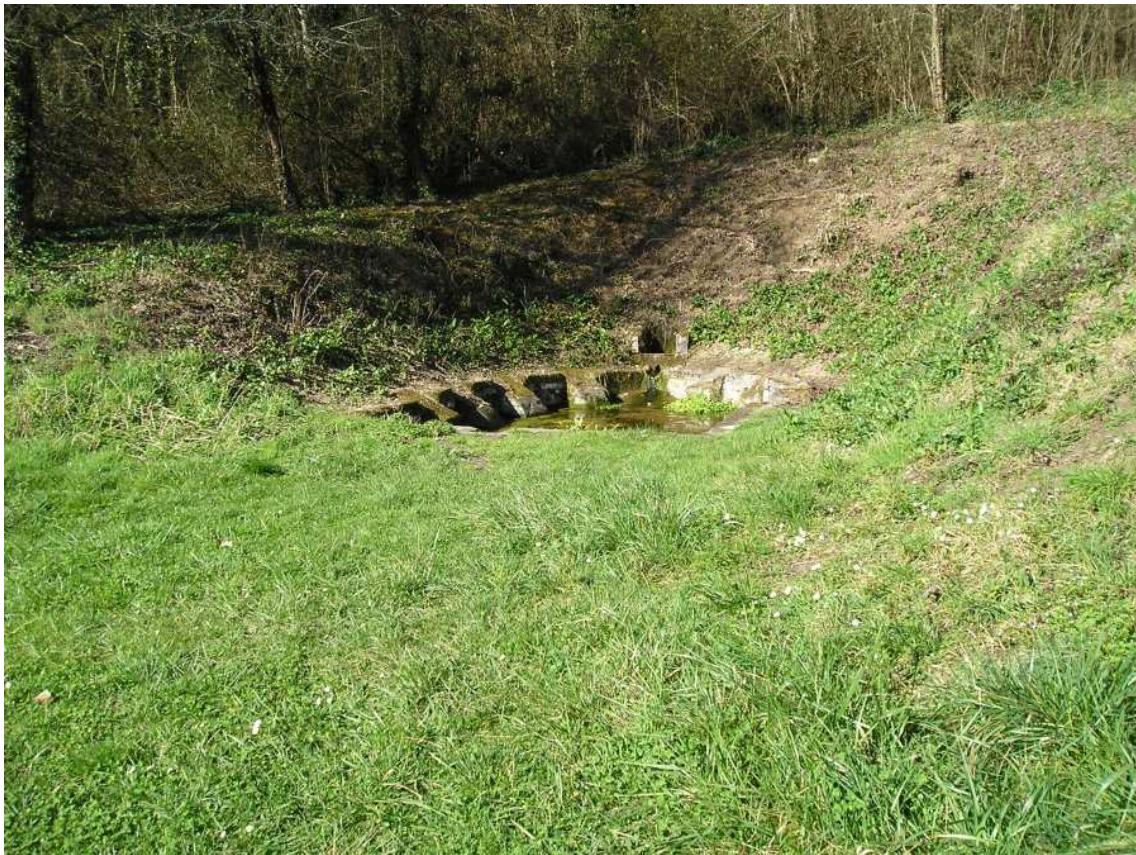
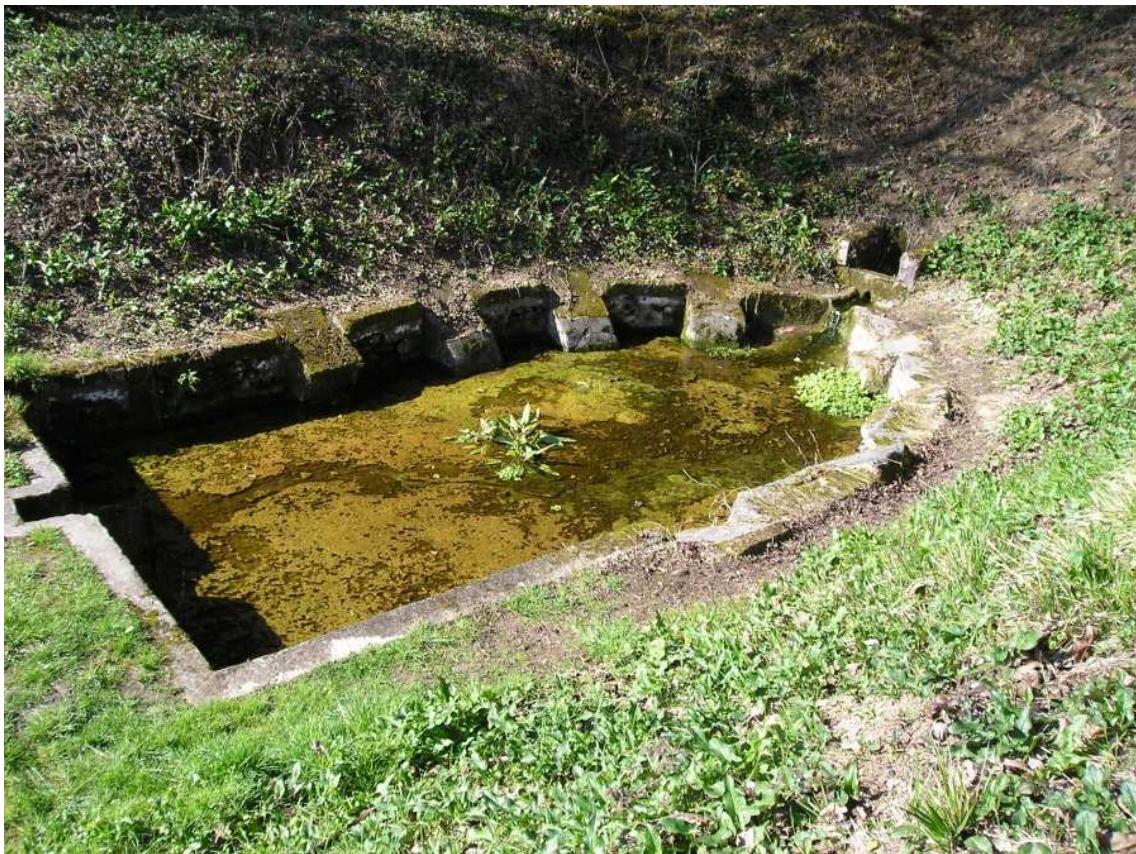
Ci-dessus, vue depuis le chemin de randonnée, ci-dessous, vue sur les tables à laver

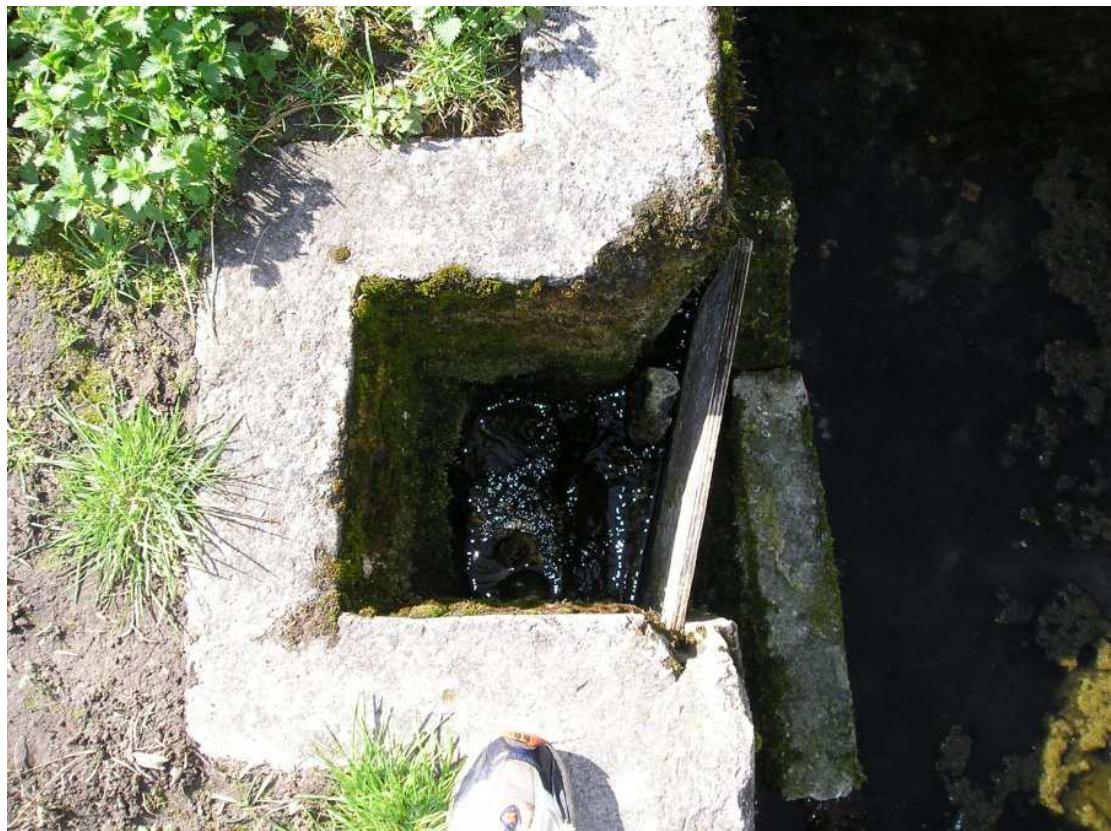
Le déversoir

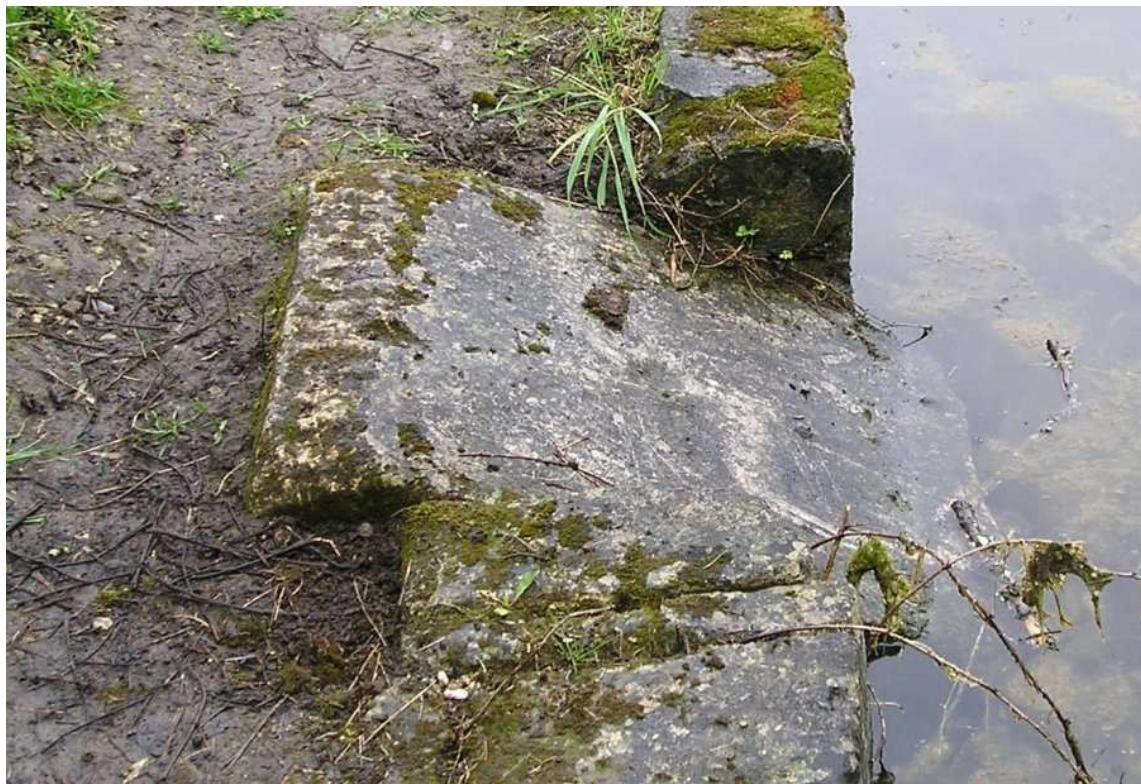
Certaines des pierres à laver, dégradées par le temps, l'utilisation et peut-être une qualité de pierre plus médiocre, ont été restaurées grossièrement avec un enduit ciment très gras (dosage trop important en ciment par rapport au sable).

Ces prolongements de pente en ciment sont aujourd'hui désolidarisés de la pierre et font apparaître des fissures, des écartements où même la végétation prend place.

Une pierre à laver
