# DOSSIER D'INVENTAIRE PETIT PATRIMOINE ARCHITECTURAL DUPERIGORD

Canton : Savignac Commune : Coulaures Lieu-dit : Verdeney Edifice : Pigeonnier

# Le Pigeonnier Verc 110 109

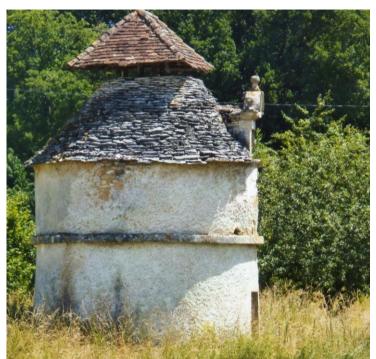
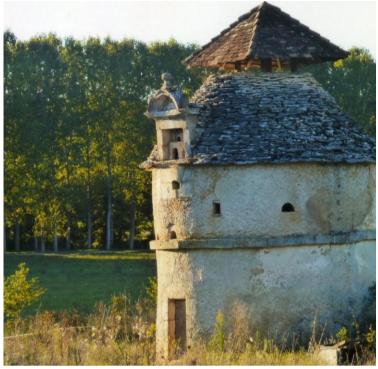
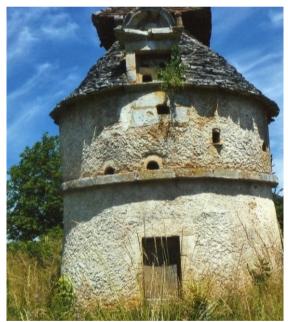
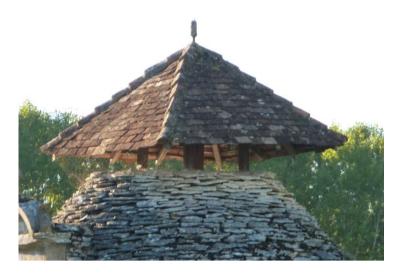
PHOTOS 2013

Il est à remarquer que, depuis sa construction qui remonte à plusieurs siècles, l'édifice a subi des déformations et des dégradations diverses (voir le bandeau en pierre déformé et la corniche cassée de la lucarne); ces défauts sont dus peut-être à la nature du terrain (pente) ou à des fondations insuffisantes. Quoiqu'il en soit, ce pigeonnier présente une originalité certaine grâce à sa lucarne en pierre, son aménagement intérieur (boulins, nids à ponte) et son lanterneau en tuiles.

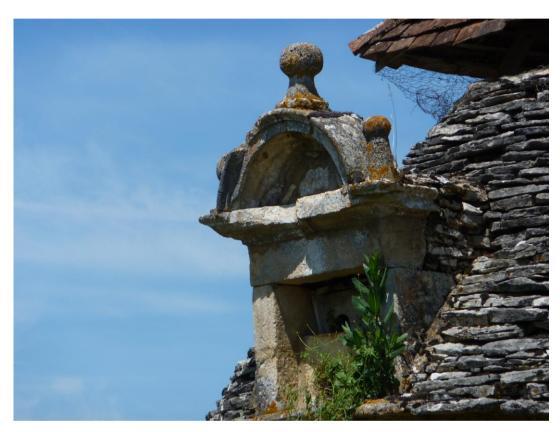
Photo de la lucarne en 2005

En partie basse de la toiture en « lauzes » et dans l'axe de la porte d'entrée au Sud, est aménagée une importante lucarne construite en pierres de taille et comportant des éléments décoratifs intéressants (corniches et fronton moulurés, pinacles, pièce d'appui) (voir Façade Sud et coupe A-B)

En dessous du « fronton » en demi-lune, la façade rectangulaire de la lucarne comporte une partie en pierre de taille, elle-même percée de deux ouvertures en « demi-lune » ainsi qu'une partie supérieure en bois percée de deux ouvertures plus petites.

Néanmoins il parait nécessaire de restaurer partiellement la façade de la lucarne ; il s'agit essentiellement de « remettre en état » le linteau cassé ou de le remplacer.

Il faut savoir que de tels travaux sont particulièrement délicats à exécuter et nécessitent, dans les deux cas, des dispositions d'étaiement afin d'éviter l'écroulement du fronton.

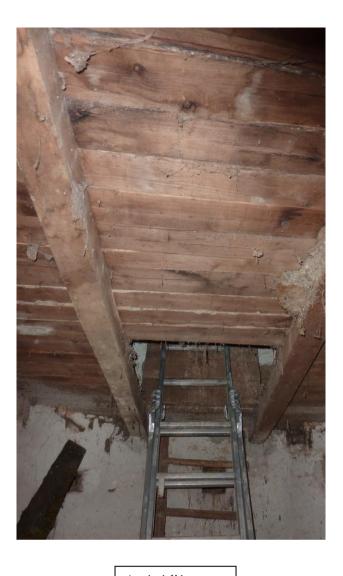
Accès à l'étage

L'étage, qui fut aménagé ultérieurement, est composé d'un plancher en bois sur 4 solives. La sous-face de celui-ci est à 2,94 m du sol et une trappe de 0,60 x 0,60 m permet d'y accéder avec une échelle. Ce plancher séparait le volume intérieur du bâtiment en deux parties : une partie basse destinée au poulailler, une partie haute maintenue en pigeonnier. L'extérieur du mur circulaire est ceinturé par un bandeau en pierres faisant saillie de 16 cm. Ce bandeau (ou RANDIERE), situé à 2,40 m du sol, était destiné à empêcher certains nuisibles d'accéder à la volière.

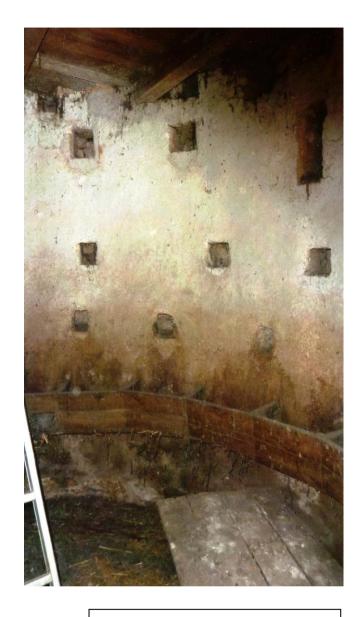
Vue intérieure du rez- de- chaussée : boulins sur 3 niveaux et nids de ponte des poules

Le local du rez-de-chaussée a un diamètre intérieur Nord/Sud de 3,60 m et le diamètre intérieur Est/Ouest est de 3,45 m. L'éclairage naturel est obtenu part deux percements en « demi-lune » en partie haute juste en dessous du plancher haut ; ces ouvertures servaient, en même temps d'accès pour les pigeons.

Il faut cependant savoir que ce pigeonnier a connu, au cours des siècles, des modifications. Nous pensons que l'étage intérieur n'est pas « d'origine ». La disposition des boulins en serait la preuve : trois rangées au rez-de-chaussée (au niveau des nids de ponte des poules), une rangée seulement au premier étage : poules et pigeons auraient « cohabité » au rez-de-chaussée ? Cela n'est pas réaliste. Au fil des ans, des problèmes économiques apparurent : la vigne, en particulier, disparut et la récolte de la précieuse « colombine » perdit de son intérêt. La vocation première du pigeonnier évolua : l'installation d'un plancher permit de différencier les volumes de la construction : une partie basse fut réservée au poulailler et une partie haute au pigeonnier.

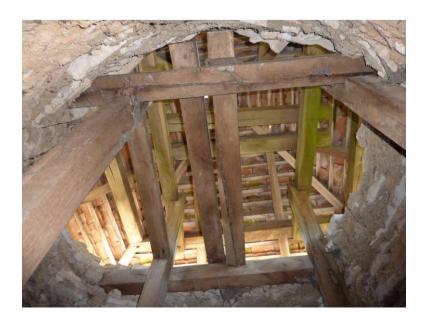
Charpente du lanterneau

Il s'agit d'une charpente classique sur plan carré avec les pièces horizontales (entraits), le poinçon vertical à la partie supérieure duquel viennent s'appuyer les « chevrons » d'arêtiers (les 8 chevrons intermédiaires venant s'appuyer sur les chevrons d'arêtiers).

Sur les 12 chevrons structurant les 4 pans de la couverture sont fixés les « LATTIS » ou lattes sur lesquels s'appuient les tuiles plates.

Tous les bois composant cette charpente paraissent sains et de bonne qualité.

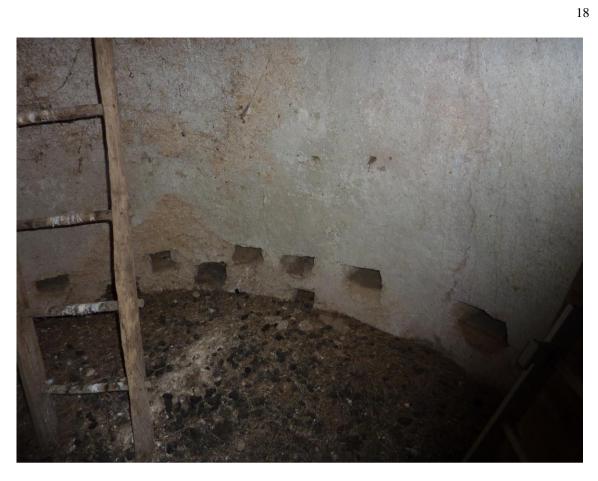
1<sup>er</sup> étage

Comme pour le RDC, l'intérieur du mur de l'étage comporte des « boulins » ainsi que des ouvertures de dimensions variées pour le passage des oiseaux, la ventilation et l'éclairage naturel du local.

La partie haute du volume intérieur est voutée ; il s'agit de la sous-face (ou « INTRADOS ») de la toiture en forme de « tronc de cône » décrite au paragraphe suivant. La partie supérieure de la voute présente une ouverture circulaire de 1 m de diamètre environ, permettant le passage et l'aménagement de la structure de soutien du « Lanterneau », décrit ci-après (voir coupe A-B)
